**Tiefbauamt  
des Kantons Bern**

**Amt für Landwirtschaft  
und Natur  
des Kantons Bern**

# Kander.2050

## Ein Fluss braucht neue Ideen

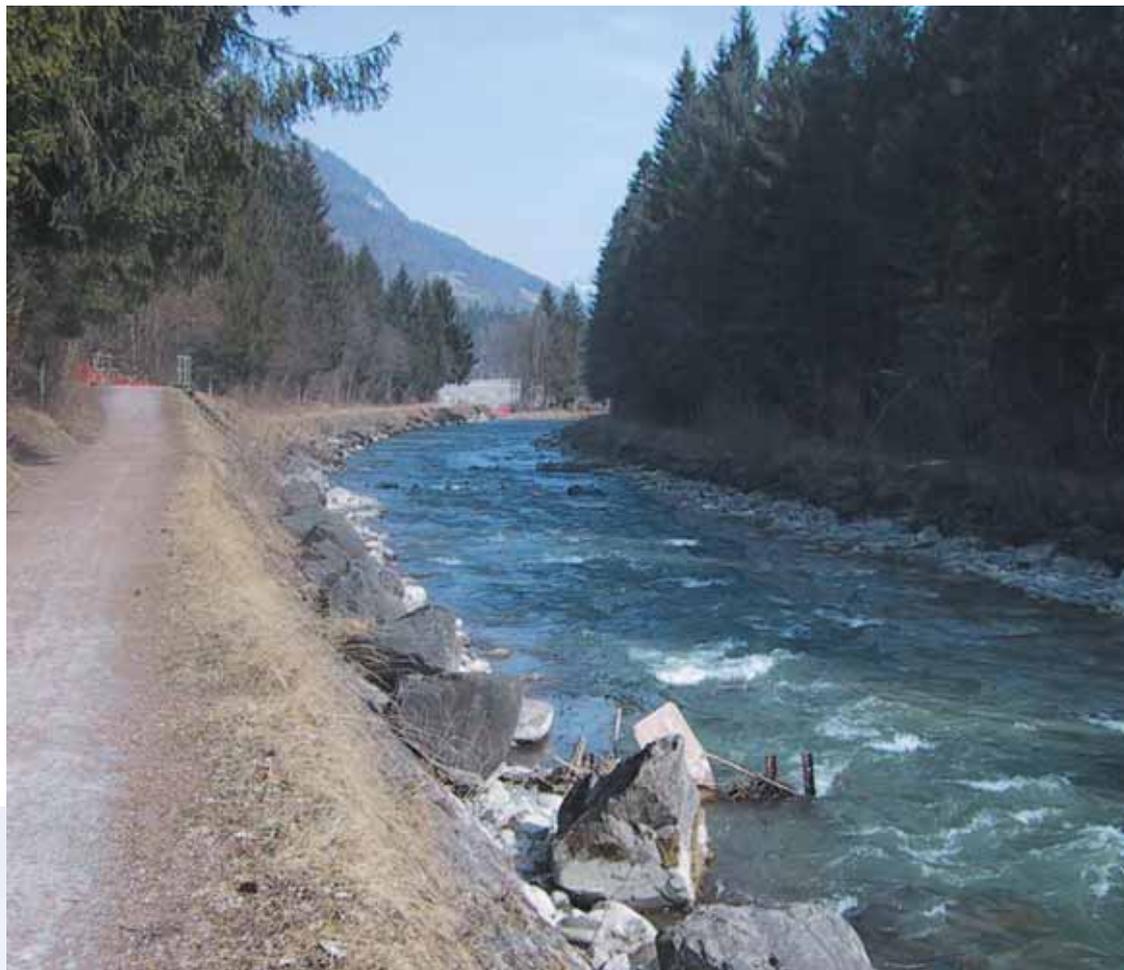
Verbaute Kander oberhalb Schwandi-Ey.

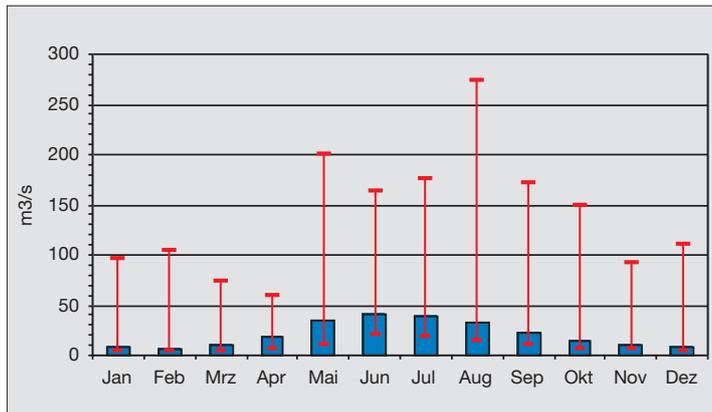
Mittlere Monatsabflüsse der Kander in Hondrich für die Periode 1981–2005. Mit den roten Linien sind die Spannweiten zwischen den Abflussspitzen und -minima dargestellt (HHQ + NNQ).

Die Kander ist ein alpiner Fluss, welcher entscheidend durch das Schnee- und Gletscherschmelzwasser im Sommer beeinflusst wird. Im Jahresdurchschnitt fliesen 21 m³ ab. Am 22. August 2005 wurde bei der Messstation Hondrich ein Spitzenabfluss von rund 270 m³ erreicht. Auffallend viele grosse Abflüsse sind in den letzten 10 Jahren aufgetreten<sup>2</sup>. Die Fläche des Einzugsgebietes beträgt 520 km², die Vergletscherung 7,9 %.

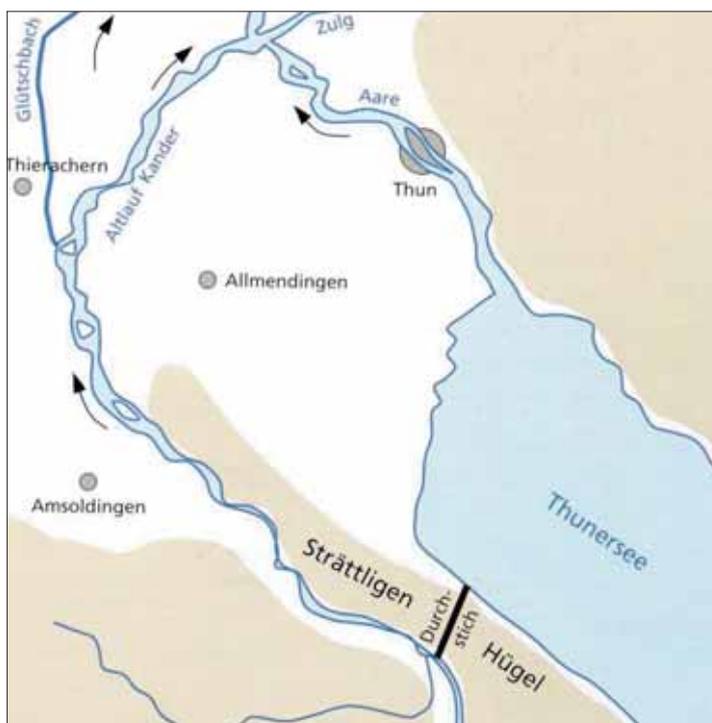
Der ursprüngliche Kanderlauf mit dem Durchstich.<sup>3</sup>

Ursprünglich floss die Kander durch das Glütschbachtal und mündete rund 4 km unterhalb von Thun auf der Höhe der Zulgmündung in die Aare. Wegen häufiger Überschwemmungen kam man vor 300

Jahren auf die Idee, die Kander beim Strättlihügel direkt in den Thunersee zu leiten, um so die Geschiebmassen im Thunersee ablagern zu lassen. Nach dem 1714 realisierten Kanderdurchstich setzte eine verhängnisvolle Entwicklung ein. Die Flusssohle senkte sich innert wenigen Jahren um rund 40 m ab, was zu einer rückschreitenden Erosion im unteren Kandertal führte. Es bildete sich eine tiefe Schlucht mit steilen Wänden aus.

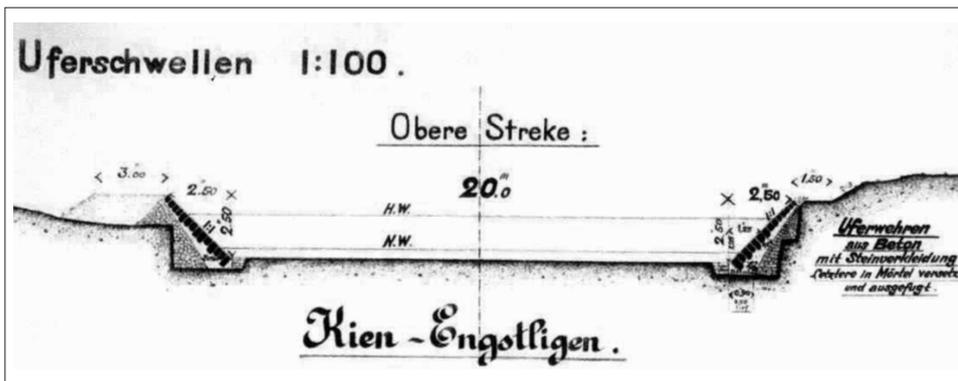
Querschnitt des Korrektionsprojekts von 1899 oberhalb der Kiene-mündung (I. Korrektion). Ersichtlich ist die Fundation der Uferverbauung, welche nur wenig unterhalb der Flusssohle projektiert wurde. Die Sohlenbreite wurde auf 22 m Breite dimensioniert.

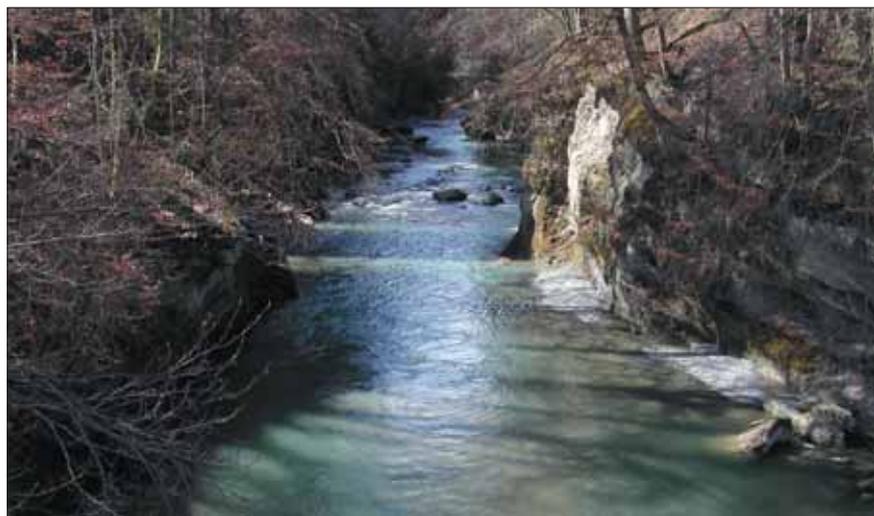
Die Aufnahme aus dem Jahr 1936 zeigt die damals neu gebauten Betonschwellen VIII und IX bei Stegweid.

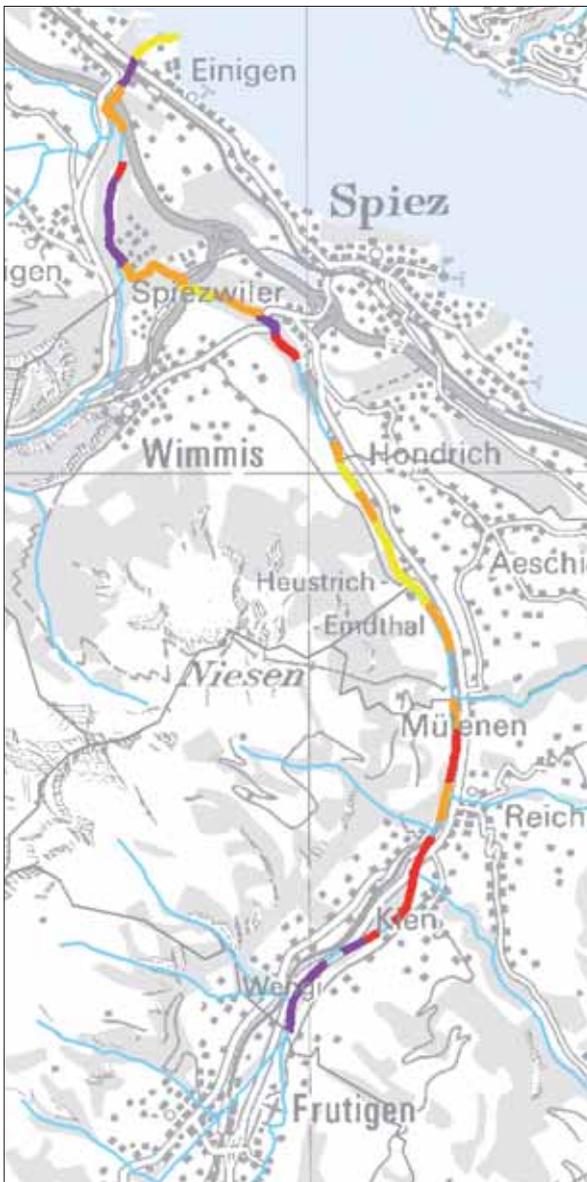
Sohlenerosion	
<span style="color: yellow;">—</span> < 0.25 m	<span style="color: red;">—</span> 0.5 m – 1 m
<span style="color: orange;">—</span> 0.25 m – 0.5 m	<span style="color: purple;">—</span> > 1 m

Sohlenveränderung zwischen 1970 und 2000.<sup>1</sup>

Die Korrekturen der Kander seit Anfang des 20. Jahrhunderts haben nicht nur die Hochwassergefahr verringert, sondern auch den Geschiebehaushalt des Flusses massgeblich verändert. Durch die Verschmälerung des Flussbettes von ursprünglich durchschnittlich 100m auf ca. 22 m wurde die Transportleistung erhöht. Der Fluss, welcher sich vorher in einem Auflandungs- oder Gleichgewichtszustand befunden hat, begann sich einzutiefen. In den vergangenen 30 Jahren betrug die durchschnittliche Eintiefung der Kander unterhalb Frutigen ca. 50 cm, stellenweise bei Schwandi-Ey und Augand bis zu 2,5 m.

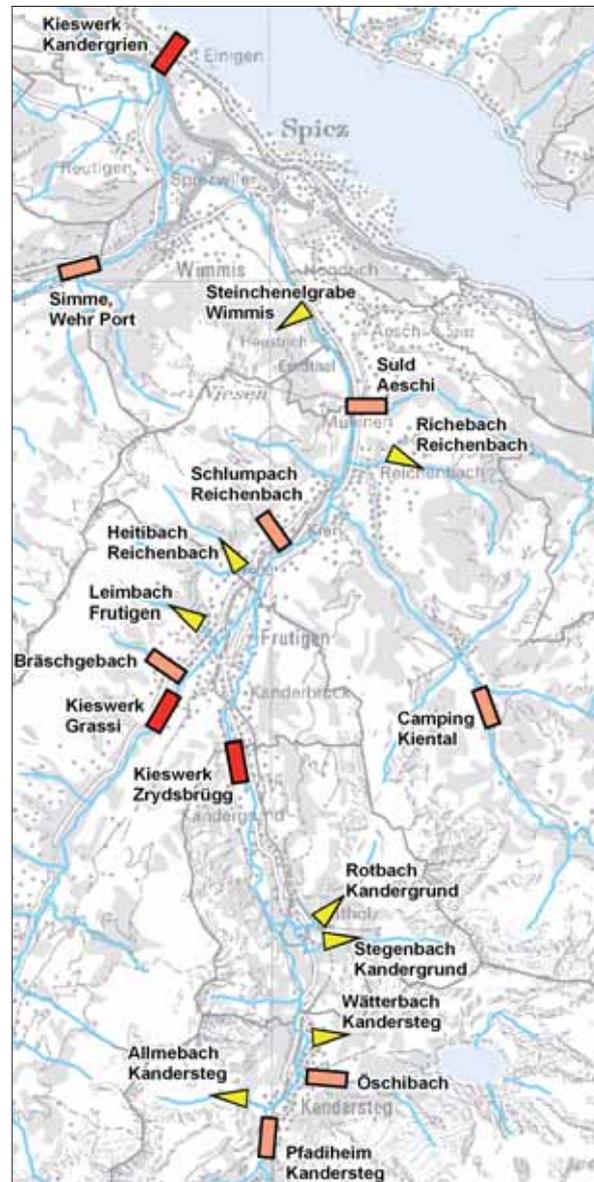
<span style="color: yellow;">▲</span> Geschiebesammler	<span style="color: orange;">▭</span> Geschiebeentnahme aus Gewässern
<span style="color: red;">▭</span> Kieswerk mit Konzession

Geschiebemanagement entlang der Kander.<sup>1</sup>

Im Laufe des 20. Jahrhunderts wurde auch die Geschiebemanagement intensiviert. Einerseits wurden zum Schutz vor Hochwasser die Seitengewässer verbaut und Geschiebesammler mit einem Rückhaltevolumen von insgesamt 54 000 m<sup>3</sup> errichtet, andererseits wurde das Geschiebe als wichtiger Rohstoff (ca. 10 000 m<sup>3</sup> pro Jahr seit 1996) genutzt. Beides führte dazu, dass die Geschiebeeinträge in die Kander verringert und somit die durch die Korrektur ausgelöste Sohlenerosion verstärkt wurde.

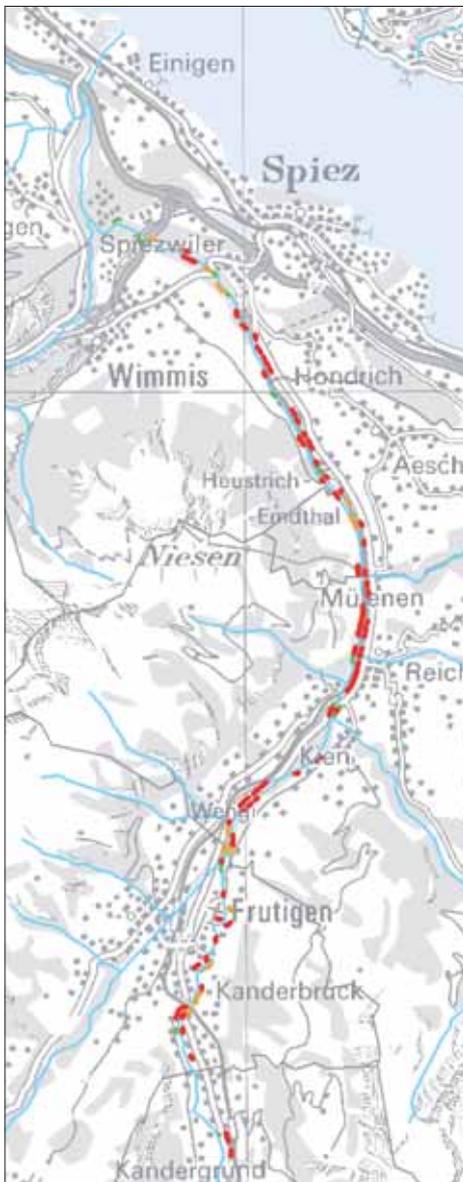
Uferzustand		
<span style="color: red;">█</span> freigelegte Fundamente	<span style="color: orange;">█</span> beschädigte Ufersicherungen	<span style="color: green;">█</span> erodierte, natürliche Ufer

Darstellung des Uferzustandes entlang der Kander (Stand 2004).<sup>4</sup>

Die Uferverbauungen wurden bei den Korrekturen nicht tief fundiert. Die Eintiefung der Sohle legte die zur Fundationssicherung verwendeten Längshölzer auf einer Länge von 5,2 km frei. Dadurch sind sie nun der Verwitterung ausgesetzt. Durch eine Schüttung mit groben Blöcken wurde bisher verhindert, dass die Ufer unterspült werden und einbrechen können. Diese Vorschüttungen wurden im Rahmen des Unterhalts erstellt und weisen einen uneinheitlichen Charakter auf. Die Gefahr besteht, dass sie an einzelnen Stellen zu wenig stabil sind. Wegen der fortschreitenden Erosion sind mittelfristig weitere, korrigierende Eingriffe notwendig.

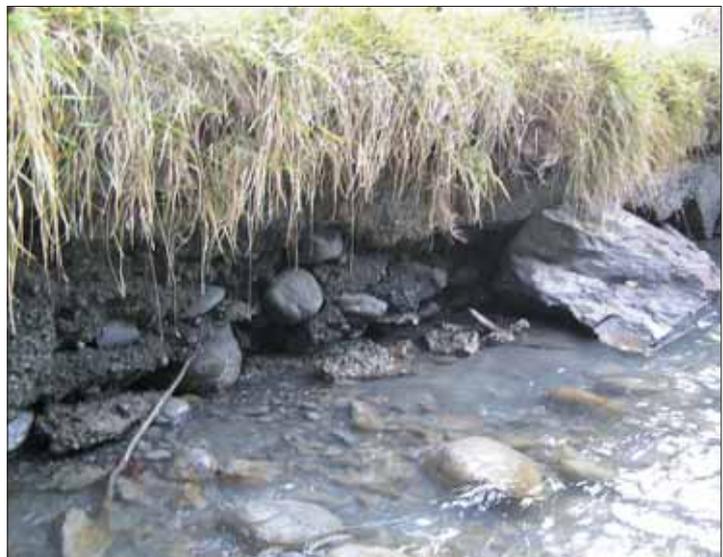
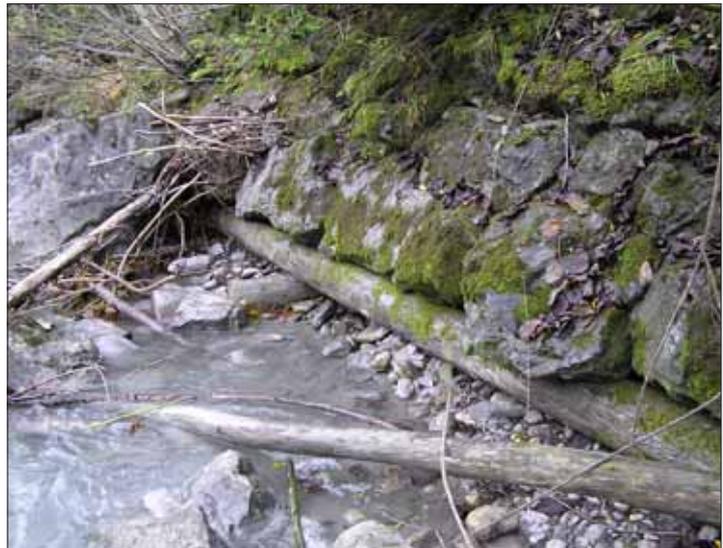
Die beiden Fotos zeigen beschädigte Uferverbauungen. Im Bild oben wurden die Längshölzer freigelegt, währenddem unten die Betonmauer als Folge von Unterspülungen stark zerstört ist.

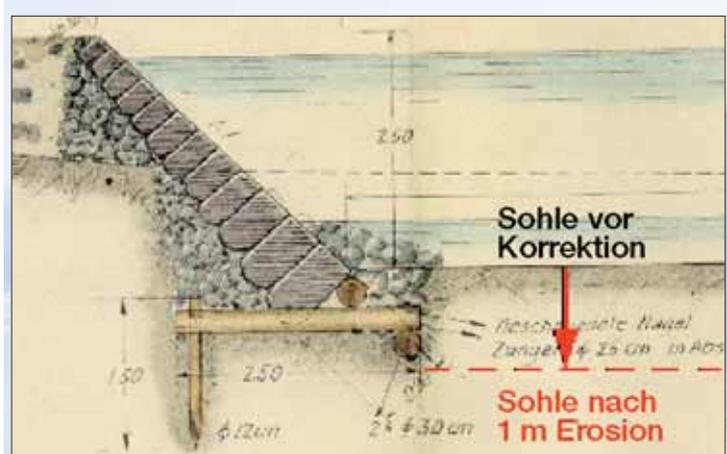
Die Zeichnung verdeutlicht die Problematik der Sohlenerosion in der Kander: Bei einer Eintiefung der Sohle um 1 m werden die Längshölzer freigelegt und sind der Verwitterung ausgesetzt. Bereits sind auf grosser Länge solche Schäden an den Uferverbauungen zu erkennen.

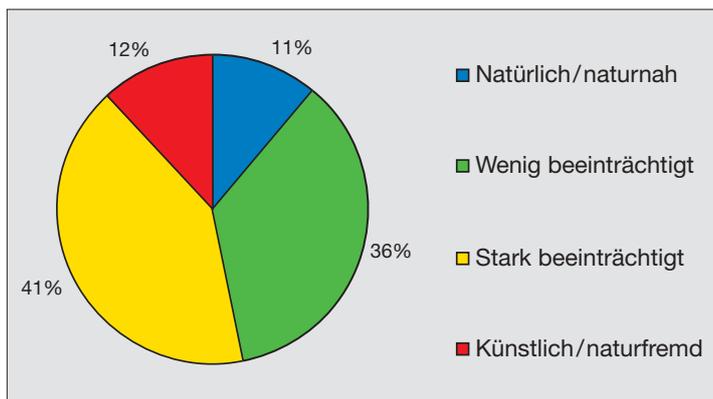
Natürlichkeitsgrad der Kander (Kandergrund bis Thunersee).

Als Folge der Korrekturen ist der ökomorphologische Zustand der Kander auf grosser Strecke stark beeinträchtigt (41%) oder künstlich (12%). Als Hauptdefizite sind das eingeebte Flussbett, die praktisch durchgehenden Uferverbauungen, zahlreiche Querbauwerke sowie der ungenügende Gewässerraum zu nennen. Dadurch sind viele wertvolle Lebensräume für Pflanzen und Tiere verloren gegangen und der kanalisierte Fluss hat einen monotonen und statischen Charakter erhalten.

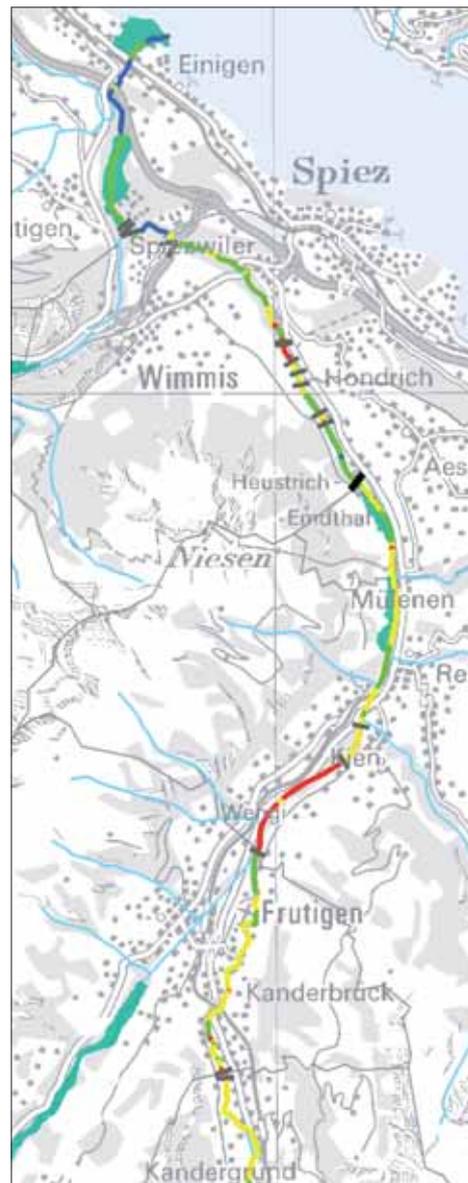
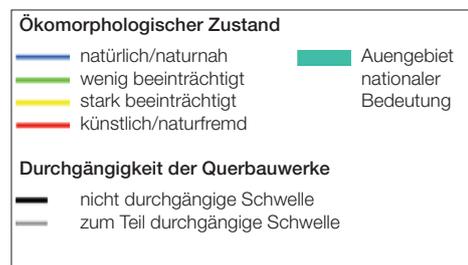
Darstellung des ökomorphologischen Zustandes und der Durchgängigkeit der Querbauwerke entlang der Kander (Stand 2003).<sup>5</sup>

Anfang der Neunziger Jahre hat das Fischereinspektorat beschlossen, mit dem Projekt FiMKA die Laichwanderung der Seeforelle vom Thunersee bis nach Kandergrund wieder zu ermöglichen. Seit 1994 wurden zu diesem Zweck sieben Schwellen in der Kander in fischgängige Blockrampen umgebaut und vier Schwellen mit Einschnitten versehen.

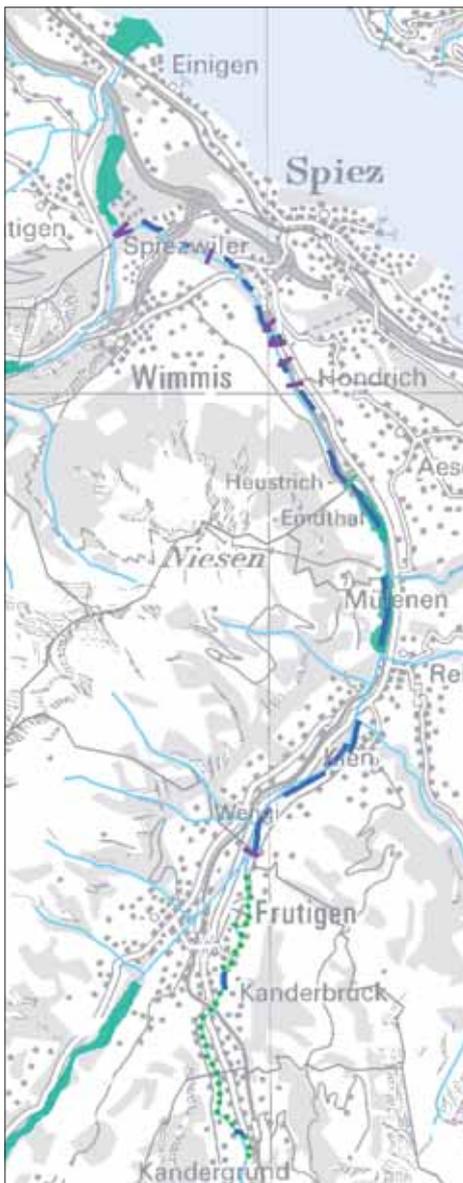
Revitalisierungspotenzial	
	Revitalisierungsflächen (Aufweitungen)
	Punktuell bei Verbauungen
Durchgängigkeitspotenzial	
Sanierung als Blockrampe oder Umgehungsrinne:	
	bisher nicht durchgängige Schwelle
	zum Teil durchgängige Schwelle
	Auengebiet nationaler Bedeutung

Darstellung des Durchgängigkeits- und Revitalisierungspotenziales entlang der Kander.<sup>6</sup>

Eine Studie (RePKa)<sup>6</sup> zeigt das Renaturierungspotenzial an der Kander ohne Rücksicht auf politische Meinungen und Eigentumsverhältnisse in einem Übersichtsplan auf. Auf grosser Länge wäre an der Kander grundsätzliche Platz vorhanden, um Renaturierungen wie beispielsweise Flussaufweitungen oder Ähnliches zu realisieren.

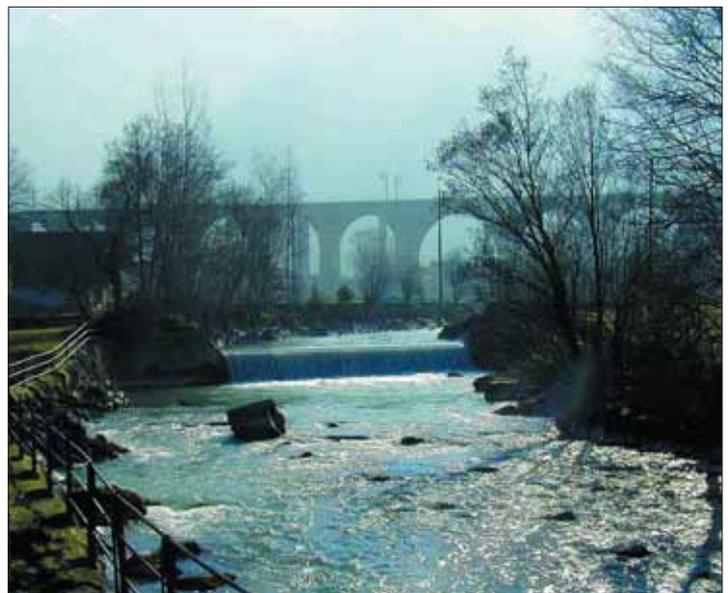
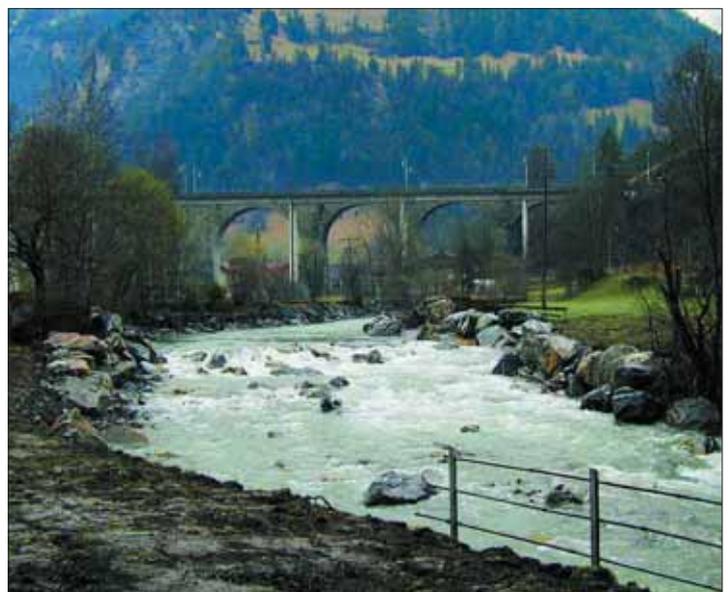
Diese für viele Fische unüberwindbare Schwelle bei Kanderbrück wurde im Winter 2000/01 in eine fischgängige Blockrampe umgebaut (FiMKa).

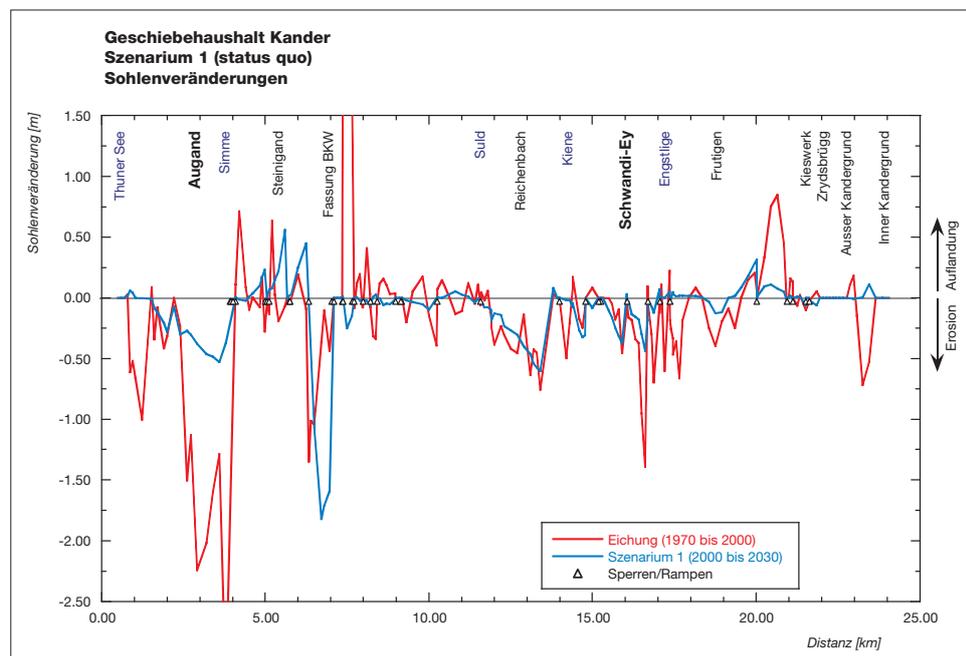
Die berechnete Entwicklung des Geschiebehaushaltes der Kander unter Beibehaltung des Status quo bis ins Jahr 2030.<sup>1</sup>

Die freigelegten Fundamente der alten Ufersicherungen erfordern zunehmend aufwändige Unterhaltsmassnahmen. Zusätzlich wird diese Problematik mit der erwarteten Sohleneintiefung verschärft. In der erwähnten Geschiebehaushaltstudie<sup>1</sup> wurden die Sohlenveränderungen bis 2030 für verschiedene Szenarien modelliert. Nachfolgende Abbildung zeigt das Resultat des Szenarios status quo, wonach generell die Erosionstendenz weiterhin anhalten wird. Einige Kanderabschnitte, beispielsweise bei Hondrich und Reichenbach, weisen gemäss den Berechnungen beträchtliche Eintiefungen auf. Diese Sohleneintiefung bedeutet eine Gefährdung der vorhandenen Uferverbauungen.

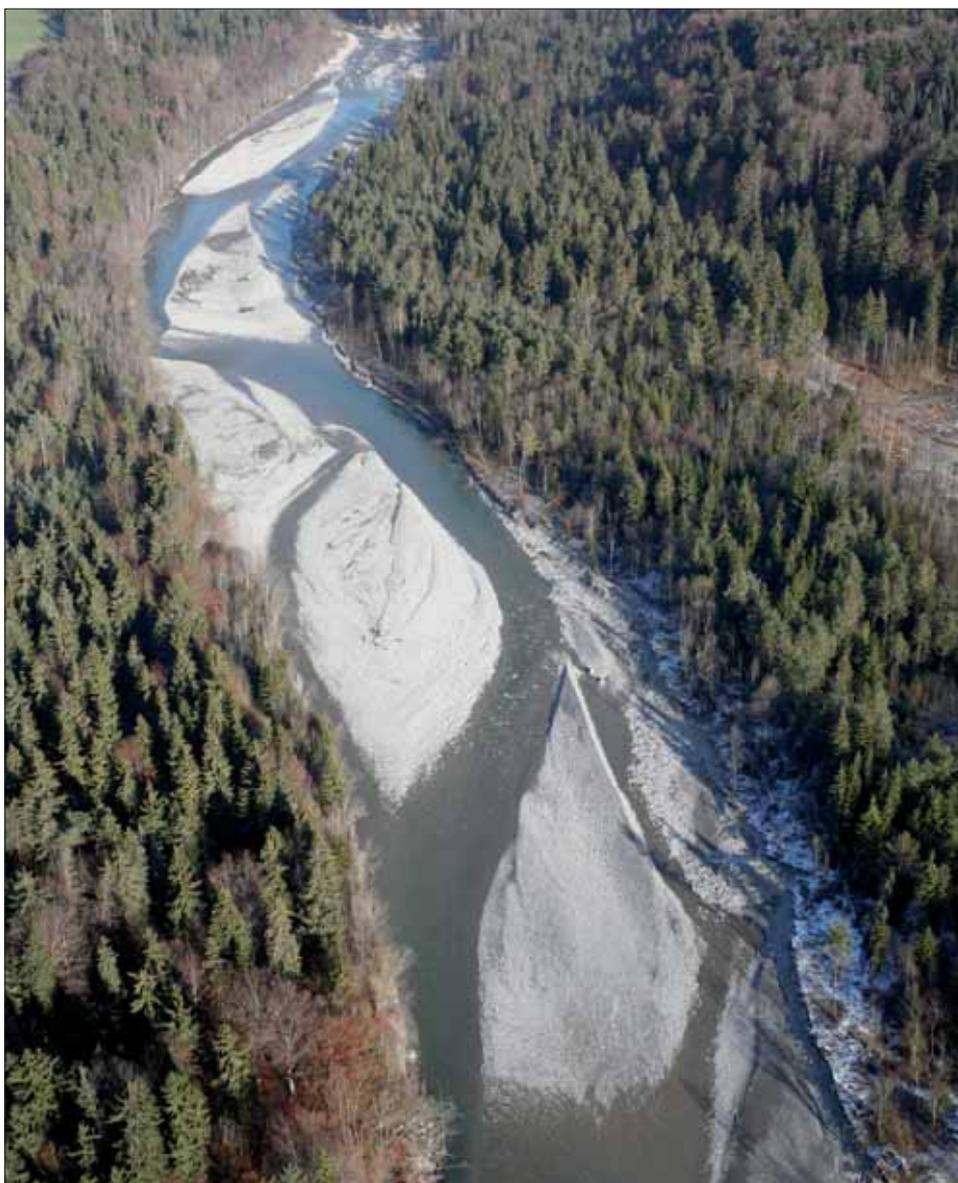
Nach der realisierten Aufweitung, hat sich im Augand ein dynamisches, verzweigtes Gerinne mit zahlreichen Kiesbänken und -inseln sowie mit abwechslungsreichen Fliess- und Strömungsmustern gebildet.

In den Jahren 2004 und 2005 wurde im Augand unterhalb des Zusammenflusses von Kander und Simme das Wasserbau- und Renaturierungsprojekt zur Sohlenstabilisierung und zur landschaftlichen Aufwertung realisiert. Auf einer Länge von rund 1.3 km Länge wurde die eingeeengte Kander auf durchschnittlich 60 m Breite aufgeweitet und sämtliche Uferbefestigungen entfernt. Zur Sicherung oberliegender Bauwerke und des Prallhangs beim Chapf wurden eine 135 m lange, aufgelöste Blockrampe sowie drei Bühnen aus Blöcken errichtet. Dank dieser grössten, bisher im Kanton Bern realisierten Flussaufweitung ist eine neue Flusslandschaft entstanden. Die Kander erhielt dadurch mehr Raum und Dynamik für die naturnahe Entwicklung von Sohle und Ufer zurück, was die

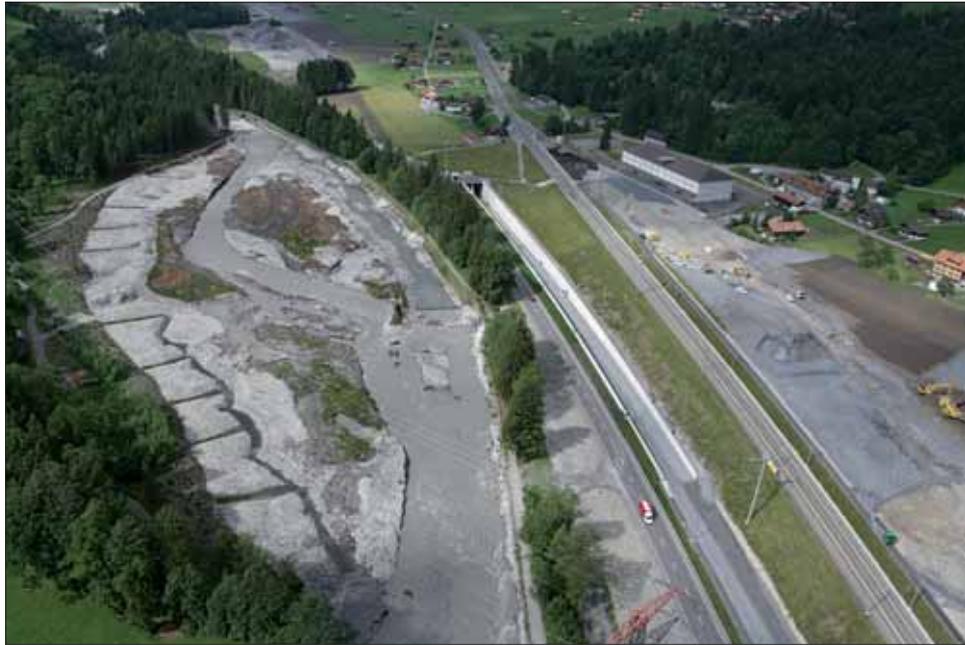
Künftig steht der Kander in der Schwandy-Ey viel Raum zur Verfügung.

Auch in der Schwandi-Ey, unterhalb von Frutigen, hat sich viel verändert: Im Winter 2006 wurde innert wenigen Monaten als Ersatzmassnahme für das BLS AlpTransit-Vorhaben eine rund 400 m lange und bis zu 120 m breiten Flussaufweitung realisiert. Die Rodungsfläche wird der natürlichen Sukzession überlassen und die Kander soll sich zwischen dem bestehenden und dem neuen Ufer, welches mit Baumbuhnen gesichert wurde, frei entwickeln können.

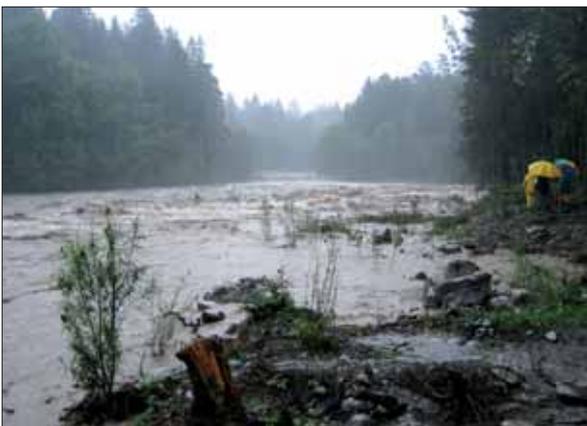
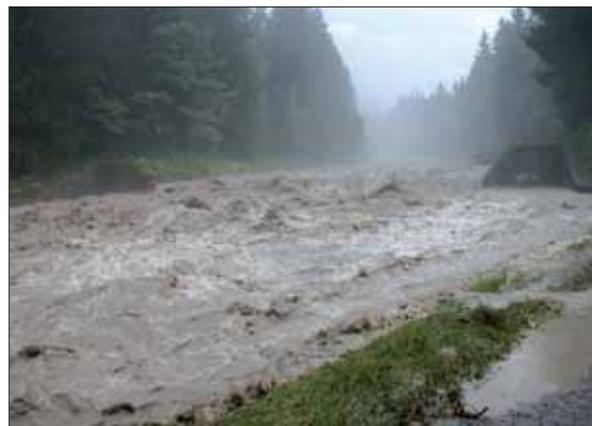
Hochwasserbilder Kander, vom 22. August 2005 im Augand (links) und bei Reichenbach (rechts).

Extremniederschläge im August 2005 führten im Kandertal zu reissenden Fluten, welche riesige Mengen an Geschiebe und Holz mit sich rissen und grosse Schäden an verschiedenen Orten anrichteten. Der Maximalabfluss wurde oberhalb der Mündung in den Thunersee auf ungefähr 550 m<sup>3</sup>/s geschätzt. Als Folge dieses Unwetters sind mehrere Wasserbauprojekte entlang der Kander und an den Seiten-

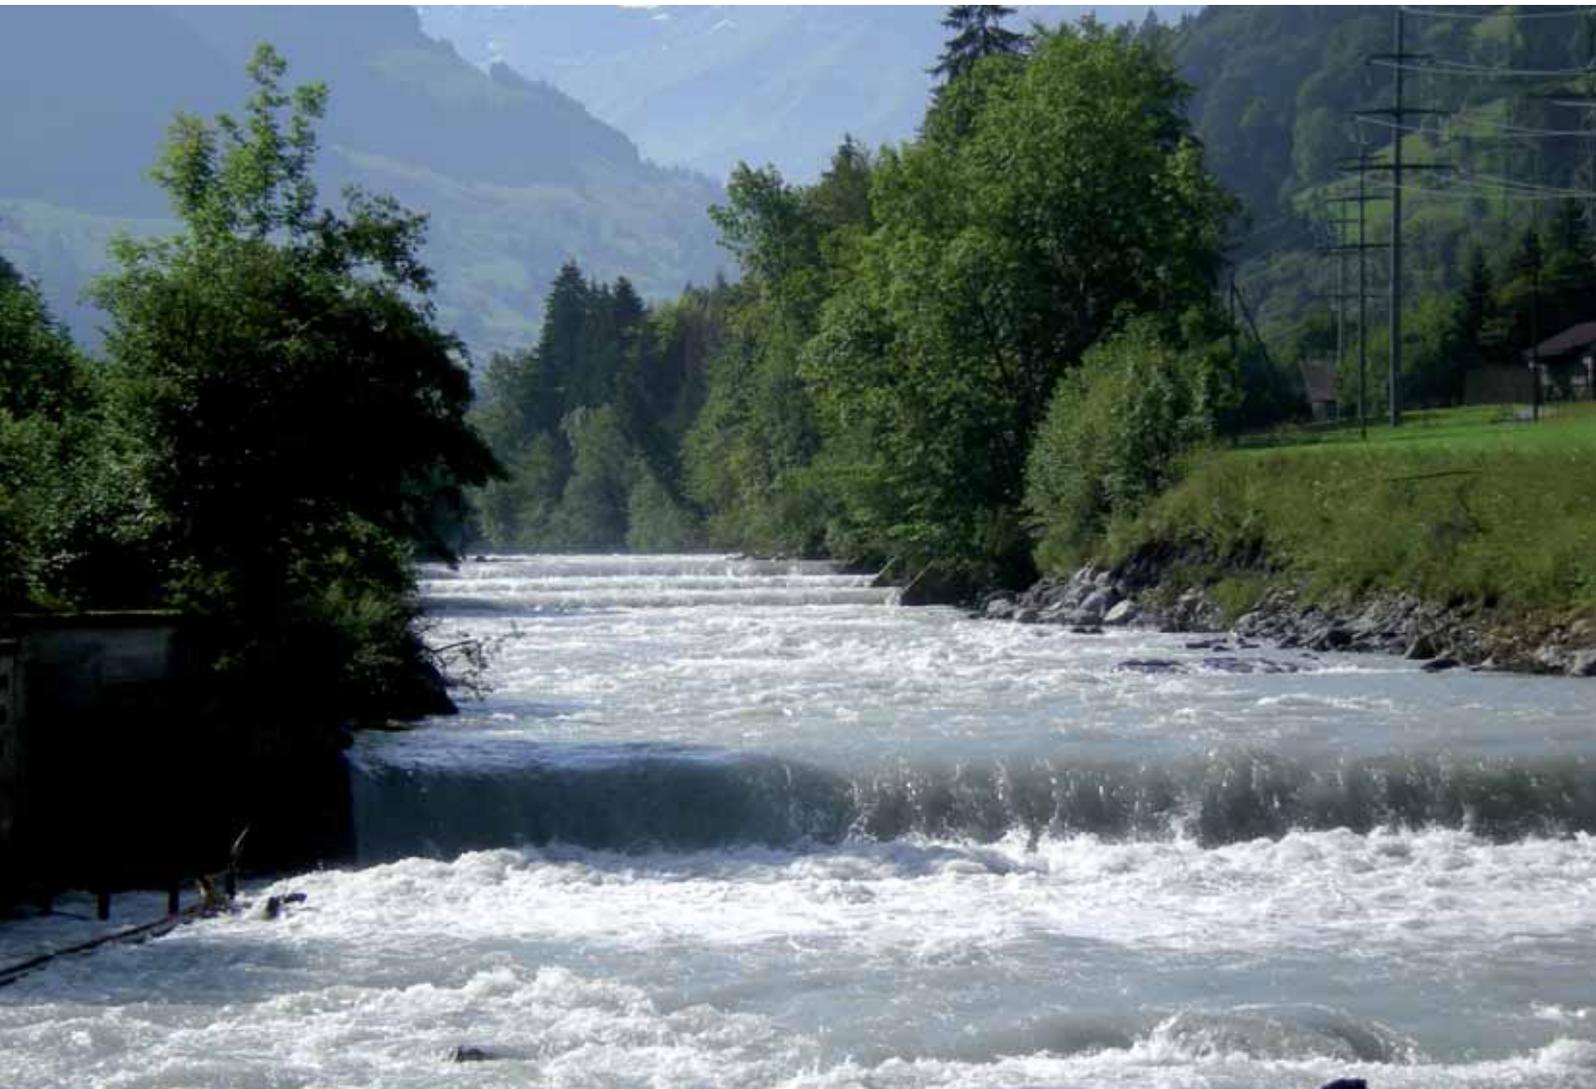
Kanalisierte Kander mit zahlreichen Sperren zwischen Heustrich und Hondrich.
